Umbau Bahnhof Ohlstadt, Strecke 5504 München – Mittenwald

Stellungnahme des Fahrgastverbands PRO BAHN zu den geplanten Maßnahmen aus Sicht der Benutzer und Fahrgäste

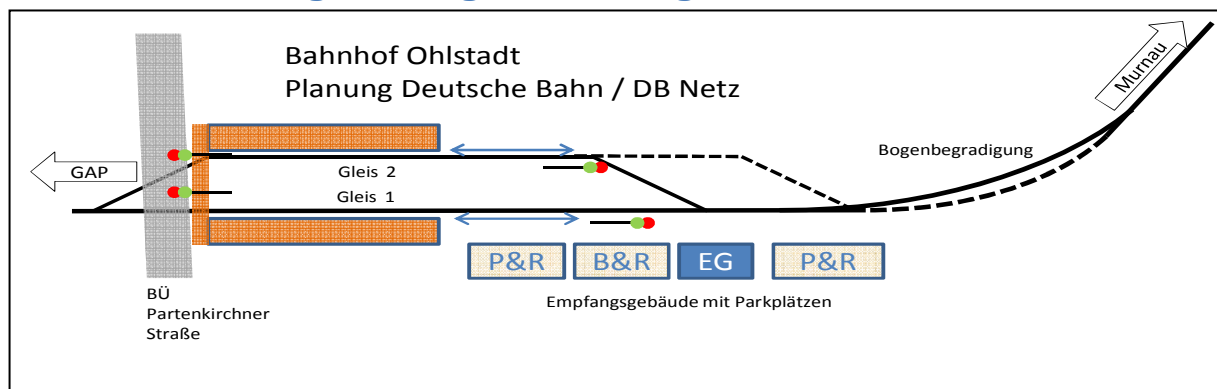
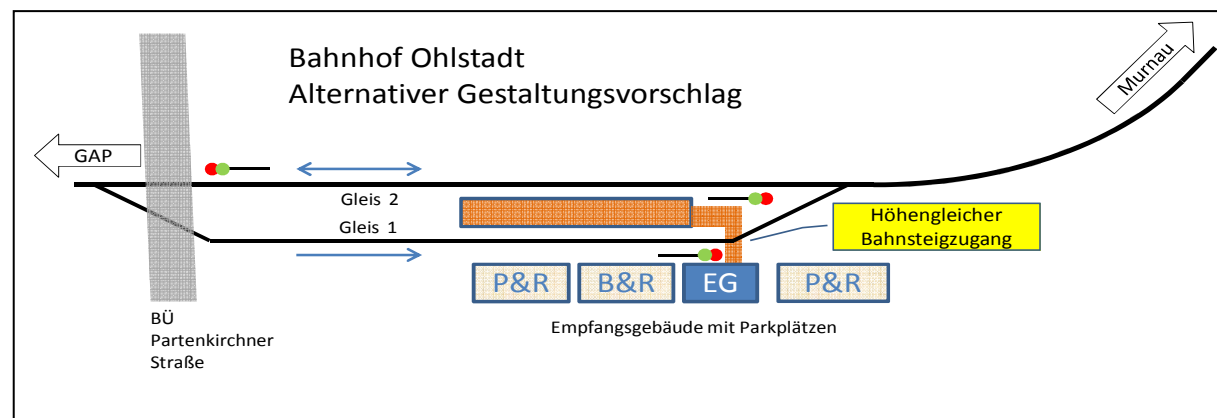
Skizze: Alternativer Gestaltungsvorschlag Umbau Bf Ohlstadt

Schematischer Vergleich möglicher Lösungen für den Umbau Ohlstadt

- Umbau der südlichen Einfahrweiche mit Abzweigung auf Gleis 1 und hohen Ein- und Ausfahrgeschwindigkeiten.
- Umbau der Weiche in Hechendorf von bisher nur 60 km/h auf 80 oder 100 km/h .
- Die weitaus wirksameren Maßnahmen zur Fahrplanstabilität auf der Gesamtstrecke wären Doppelspurabschnitte Tutzing – Diemendorf und Murnau – Uffing.
